## Aankoopinspectie

Straat 123 te Plaats

In opdracht van: de heer A. Noniem

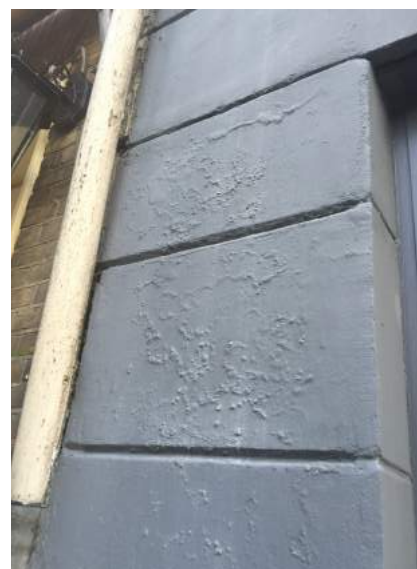
**Locatie:** Linker zijde

#### 41 Buitenwandafwerkingen:

Vochtdoorslag, aangetaste verflaag.

**Mogelijke oorzaak:** lekkage HWA, of slechte onderlaag.

HWA op verstopping nazien en eventueel vervangen (partieel).

Verflaag herstellen:

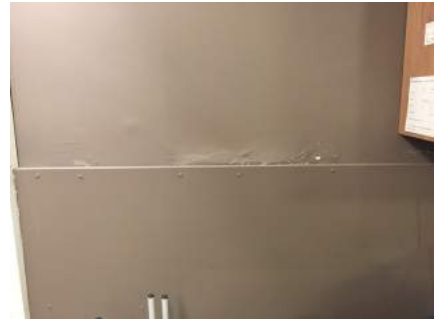
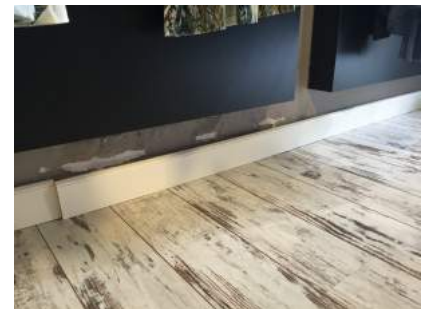
**Locatie:** linker zijde winkel

#### 22 Binnenwand:

(achter en voorzijde)

Vochtdoorslag, aangetaste verflaag

**Mogelijke oorzaak:** lekkage goot burens? of optrekkend vocht.

Afstemmen met burens om nader te onderzoeken waar doorslag vandaan komt. Is wederkerend probleem.

Afhankelijk van uitkomst nader onderzoek mogelijk injecteren.

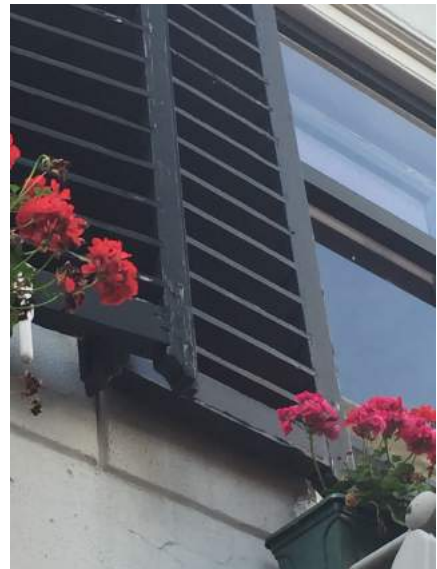
**Locatie:** Voorgevel, Luiken

#### 31 Buitenwandopeningen:

Bladerende verflaag

**Mogelijke oorzaak:** achterstallig onderhoud

Luiken demonteren, reinigen, schuren en schilderen

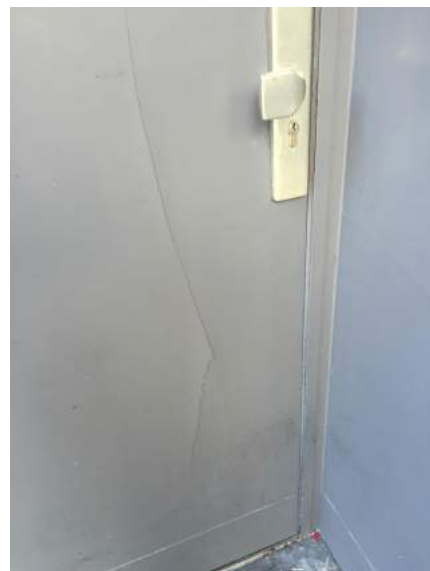
Locatie: Voorgevel, voordeur  
woning

#### 3 I Buitenwandopeningen:

Scheur/schade aan buiten zijde deur

Mogelijke oorzaak: mogelijk braakschade

Deur vervangen en schilderen

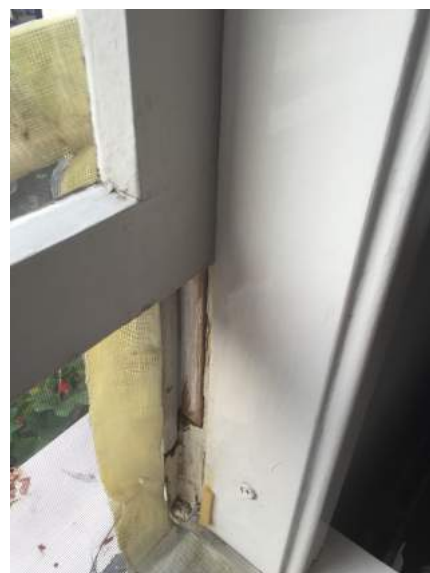
#### 3 I Buitenwandopeningen:

Locatie: Voorgevel, schuiframen  
woning. Houtwerk onderdelen rot (2 maal)

Mogelijke oorzaak: mogelijk braakschade

Partieel herstel

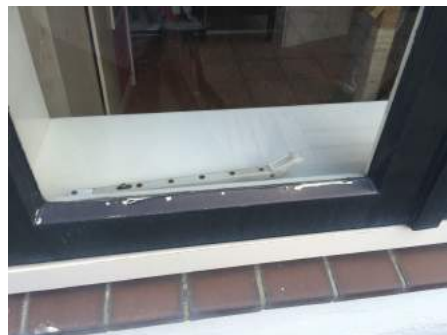
Locatie: Achtergevel, Ramen

#### 3 I Buitenwandopeningen:

Ligend schilderwerk

Mogelijke oorzaak: achterstallig onderhoud

Liggende delen schilderen

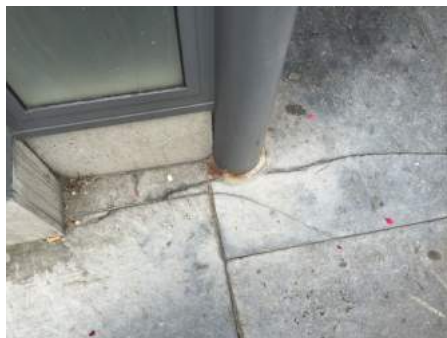
#### 3 I Buitenwandopeningen:

Locatie: Voorgevel, kolomvoet  
roestvorming

Mogelijke oorzaak: Water ophoping

Schilderen mogelijk kraagje plaatsen
